# Fotodokumentation

**Objekt:** Zimmererarbeiten Dachsanierung

**Umfang:** Fotodokumentation der Schäden  
Schadensbehebung/ Sanierungsmaßnahmen

**Datum:** 20.10.2007

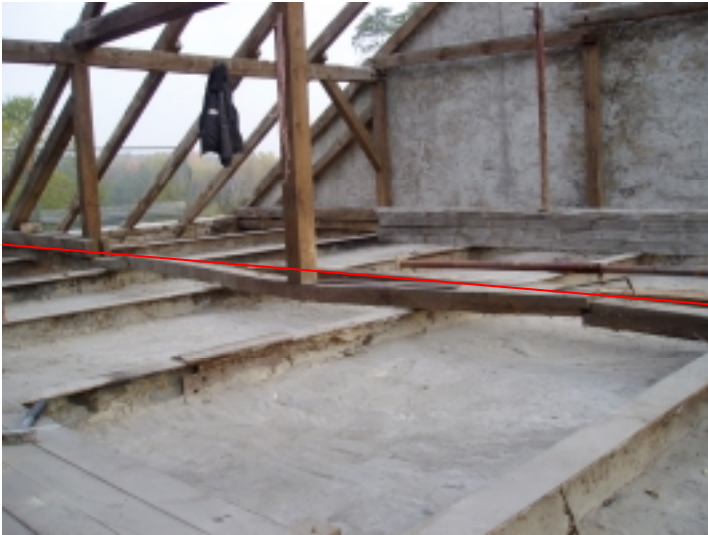
Foto 1: Stark verformter Unterzug unter den Pfosten der Mittel- und Firstpfette

Der Durchhang betrug ca. 15cm aufgrund des unzureichenden Holzquerschnittes der drei Unterzüge. Auf Aussage des Bauherrn entstand dieser dreifach stehende Pfettendachstuhl in den sechziger Jahren, d.h. die damaligen Zimmerleute hatten keine größeren Holzquerschnitte und Längen zur Verfügung. Dies könnte der Grund sein, warum solch unterdimensionierte Holzquerschnitte verwendet wurden.

Die grün gekennzeichneten Balken wurden komplett ausgewechselt und fachgerecht verzimmert. Die neue Holzquerschnitt der Unterzüge beträgt nun 14/22 cm statt 10x12cm.

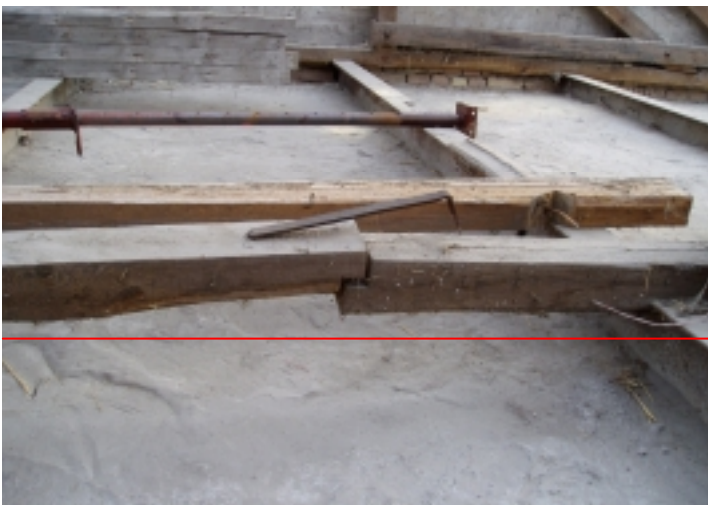
Foto 2: unzureichende Längsverbinding

Aufgrund der starken Verformung und der fehlenden Lagesicherung der Verbindung lösten sich die Längsverbindungen der Unterzüge. Die Bauklammer hat es komplett herausgehoben.

Foto 8: Detailpunkt Unterzug - Längsstoß als liegendes Blatt mit Bolzen als Lagesicherung

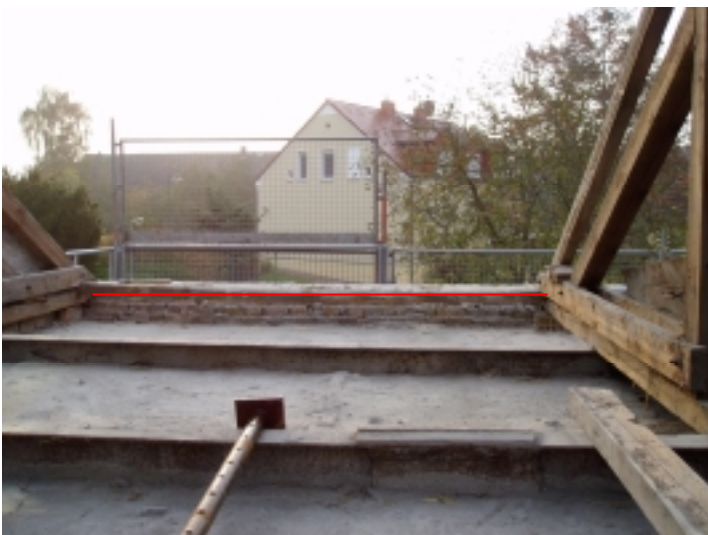
Foto 3: Schwellendurchhang

Die Schwelle hatte einen Durchhang von über 10 cm. Sie war 3,50m lang als Einfeldträger ausgeführt bei einem Querschnitt von 8/10cm.

Durch die Verformung der Schwelle mußten auch die unteren Sparren entfernt werden, da auch diese durch die Verformung der Schwelle und der Unterzüge starke Durchbiegungen aufwiesen.

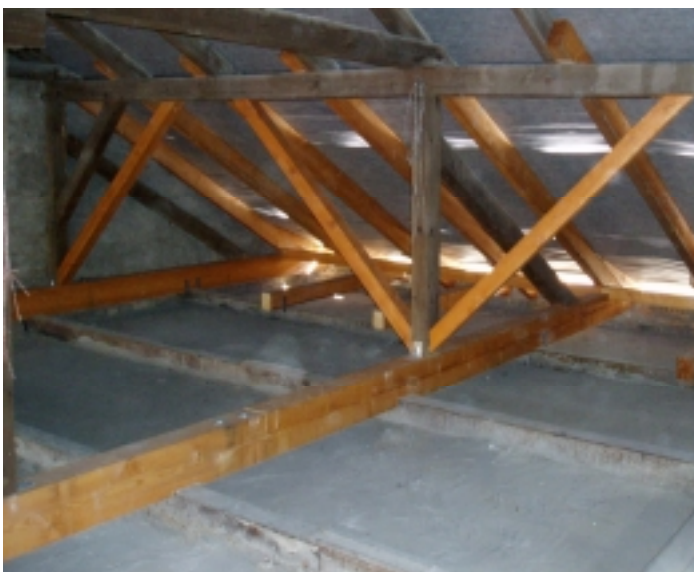
Foto 4: Sanierter Dachstuhl mit neu verbauten Hölzern

Die Streben zur Mittelpfette sollen den Durchhang der gerade so statisch ausreichenden Mittelpfette verringern. Die Fußschwelle wurde alle 1,10m mit einem Querholz von Stahlträger zur Außenwand abgefangen, um einen erneuten Durchhang der Schwelle zu verhindern. Im Vordergrund ist der neu verzimmerte Unterzug der Mittelpfosten des Daches zu erkennen.

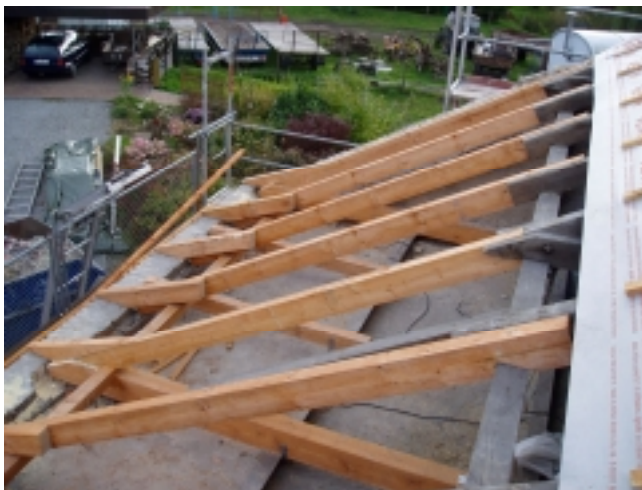
Foto 5: Sanierte Sparren

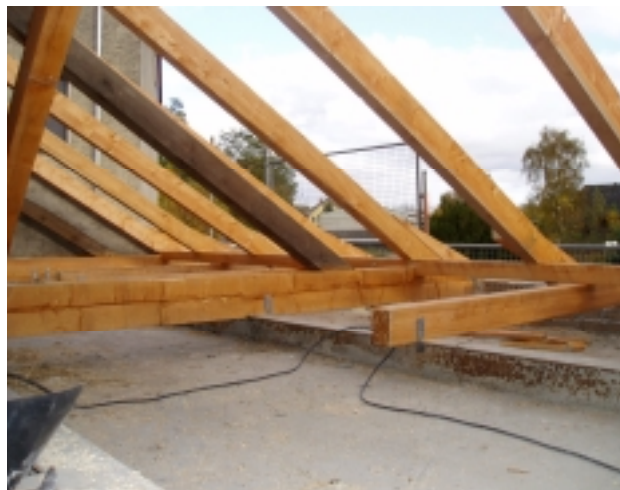
Foto 6: Sanierter Unterzug und neue Zwischenträger zur Unterstützung der Fußschwelle

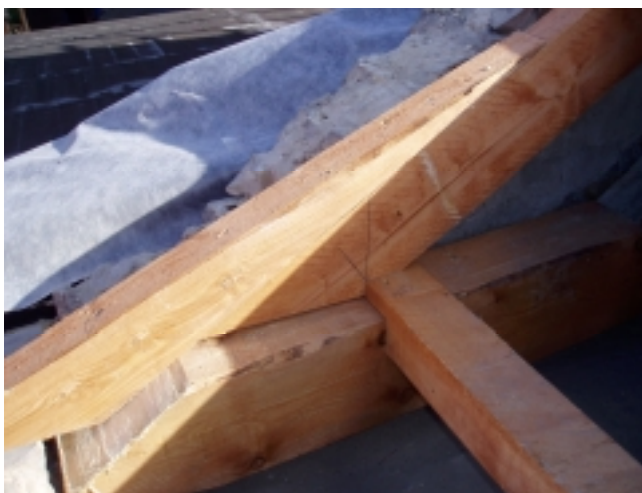
Foto 7: Detailpunkt Unterzug, Fußschwelle, Sparren mit Aufschiebling
