# Dokumentation

**Objekt:** Kehlsparrensanierung

**Umfang:** Fotodokumentation der Schäden  
Schadensbehebung/ Aufwand,

**Datum:** 08.11.2006

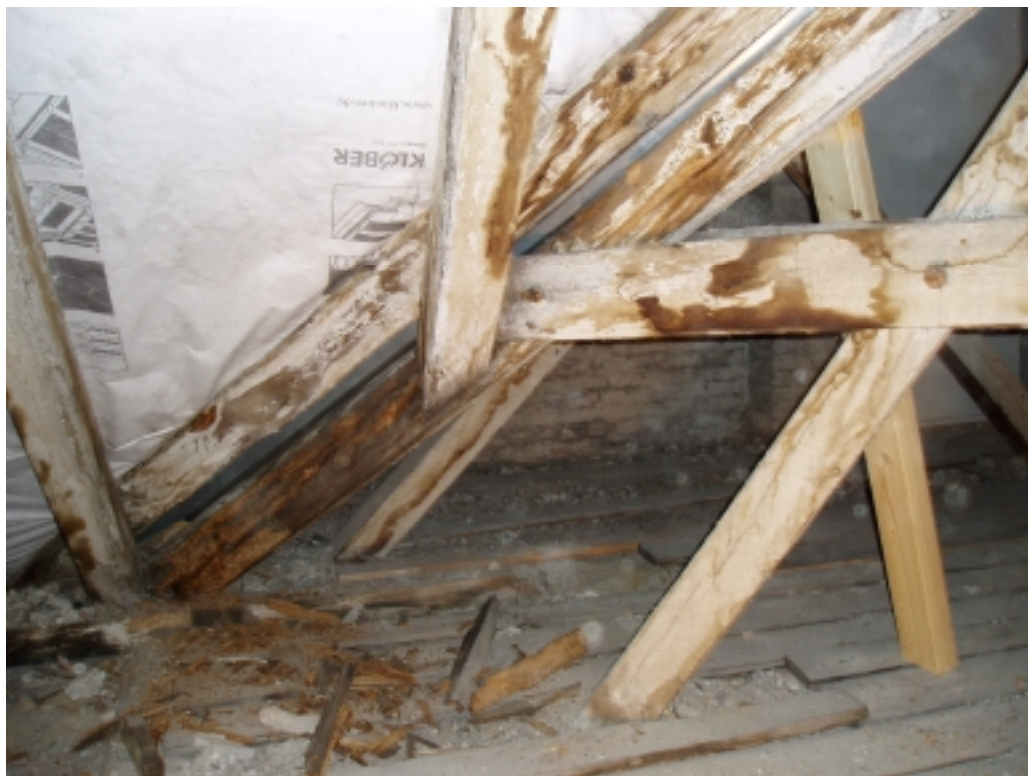
Foto 1: Kehlsparren vor der Sanierung

Der Kehlsparren ist vom Fußpunkt gemessen 2,50 m durch Destruktionsfäule zerstört. Der Querschnitt ist so stark zerstört, dass die Tragfähigkeit im Fußbereich gefährdet ist. Die Zangen und die Fußschwelle weisen auch teilweise Destruktionsfäule auf. Die Schifter, welche an den Kehlsparren befestigt sind, weisen keinerlei Fäule auf. Der Befall von tierischen Holzschädlingen ist in diesen Bereichen so gering, das keine Gefahr für die Standsicherheit dieser Bauteile zu erwarten ist.

Schadensursache war wahrscheinlich eine undichte Kehle, da besonders die Oberseite des Kehlsparrens betroffen war. Dies schließt auf eine dauernde Befeuchtung durch aufliegendes undichtes Kehlblech.

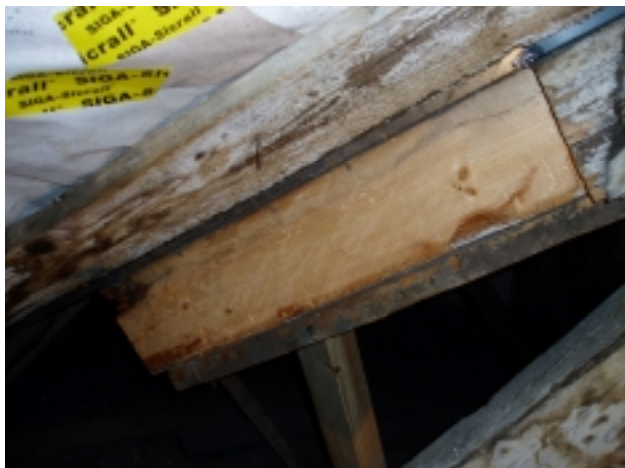
Foto 2: Verblattung am Kehlsparren ist hergestellt

Das Kehlsparrenholz wurde bis auf eine Länge von 2,10m (gemessen vom Fußpunkt) komplett entfernt. Auch die Zangenhölzer wurden komplett entfernt. Die Fußschwelle wurde im Bereich der Kehle bis auf den tragfähigen Querschnitt beibelt und oberseitig mit einer 40mm starken Bohle als Widerlager für den Kehlsparrenfuß verstärkt. Dann wurde eine 0,60m langes stehendes Blatt an den bestehenden Kehlsparren angearbeitet. Danach erfolgte der Abbund und das Verzimmern des neuen Kehlsparrens. Als Verbindungsmittel wurden M16 Bolzen und Bulldog Typ 65 und Stabdübel 10x120mm verbaut. Der Anschluß der Schifter an den Kehlsparren erfolgte mit je drei Spax-Schrauben 8,0x160mm. Zur Abtragung der Kehlsparrenlasten wurde an die Unterseite des Kehlsparrens im Fußpunkt eine Knagge (60x120mm) gebolzt und mit der aufgedoppelten Fußschwelle verschraubt. Alle Schnittstellen der Hölzer wurden mit einem Borsalzpräparat gegen Pilze und Insekten vorbeugend behandelt. Gleichzeitig zu den o. g. Zimmererarbeiten wurde das Dach im Sanierungsbereich von Außen durch Entfernen der Dacheindeckung, Kehle etc. entlastet und auf Undichtigkeiten im Kehlblech etc. untersucht. Nach Beendigung der Zimmererarbeiten erfolgte das fachgerechte Wiedereindecken der Dachkehle.

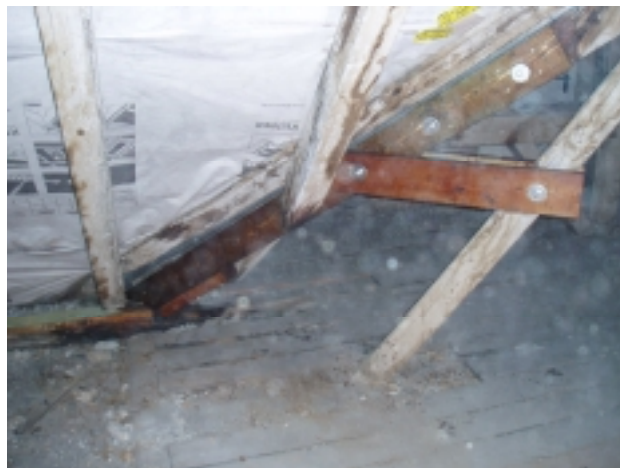
Foto 3: Kehle nach der Sanierung

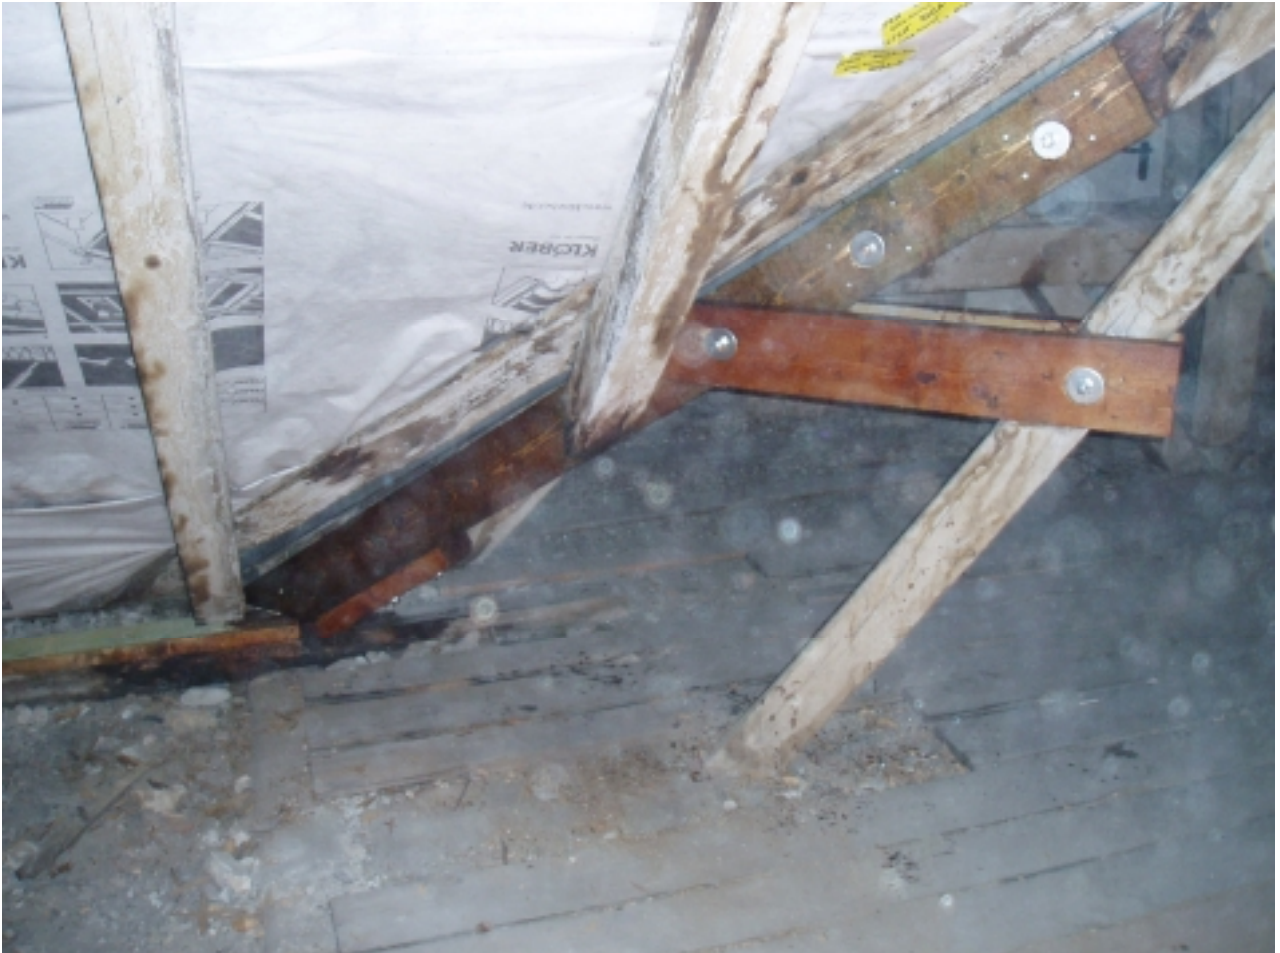
Foto 4: fertige Kehlsparrensanierung

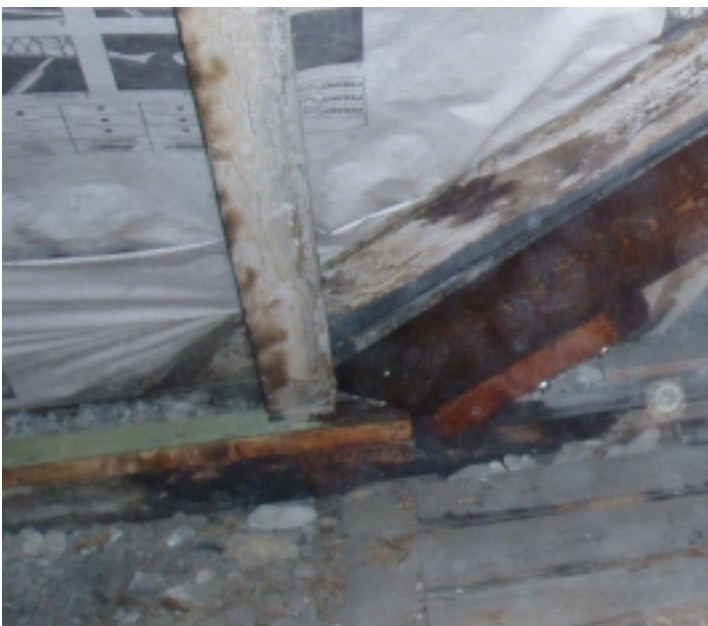
Foto 5: Sanierte Fußschwelle/ Kehlsparrenfuß
